Instrukcja	Wykonawcza: LCO	Wersja: 1.0
Aktualizacji firmware dysków twardych Goodram PX500	Data utworzenia: 03.04.2024

Aktualizacji firmware dysków twardych Goodram PX500

WERSJA 1.0

DATA UTWORZENIA/OSTATNIEJ MODYFIKACJI 03.04.2024

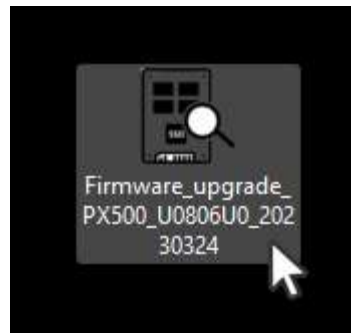
Należy dwukrotnie kliknąć na pobrany plik:

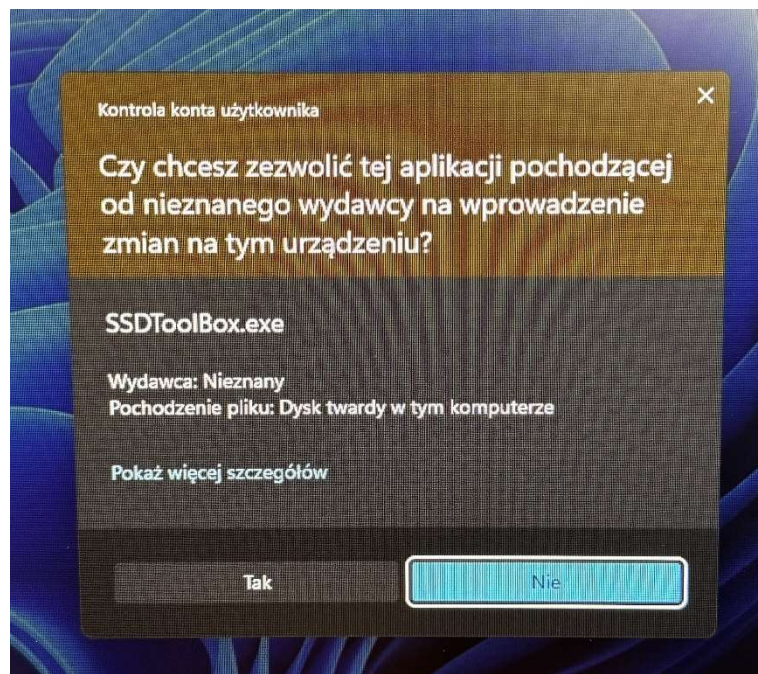
Jeżeli pojawi się monit 'Kontroli konta użytkownika', należy kliknąć w przycisk 'Tak', oraz wprowadzić dane Administratora (jeżeli wymagane).

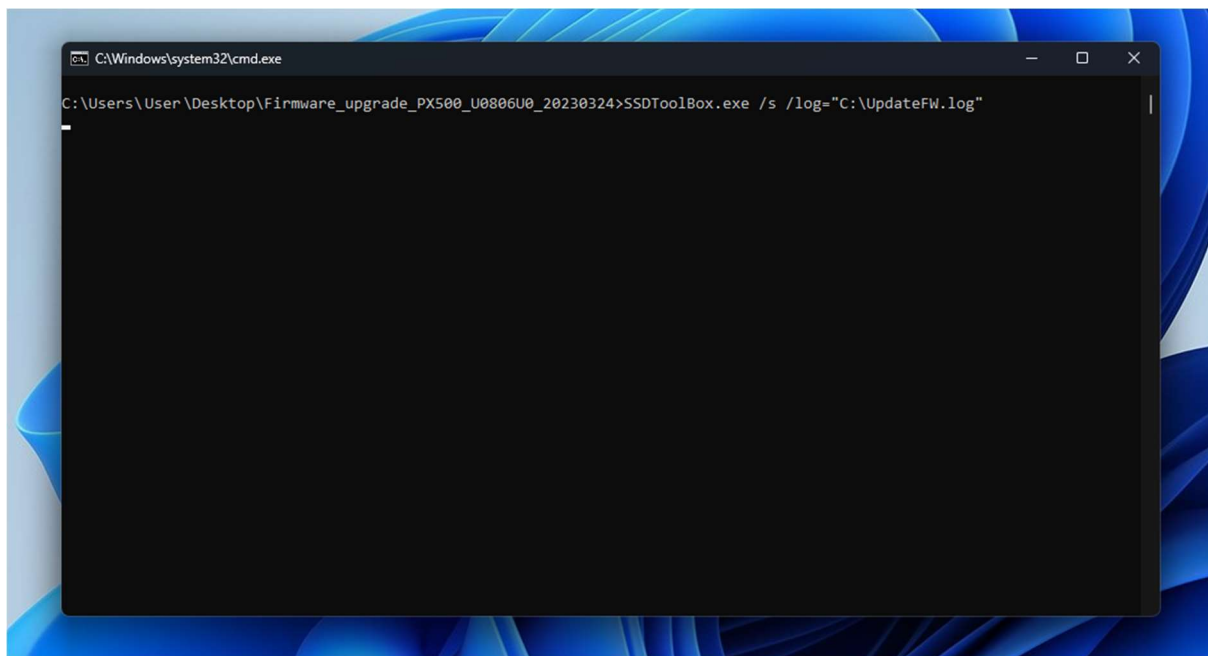
W trakcie aktualizacji, będzie wyświetlać się przez około 5 sekund czarne okno.

Po zakończeniu procesu, okno automatycznie zostanie zamknięte. Należy ponownie uruchomić komputer. Jeśli komputer przestanie reagować, należy wyłączyć komputer poprzez dłuższe (ok. 5 sekund) przytrzymanie włącznika na obudowie komputera.
